Sanierung im Sinne der Gotik

Die Wormser Liebfrauenkirche im neuen Gewand

Die Sanierung der gotischen Liebfrauenkirche in Worms schreitet voran. Mit Querhaus und Chorumgang auf der Nordseite ist nun ein weiterer Teil abgeschlossen. Vor den Arbeiten stand die Fassade zum Teil steinsichtig und zeigte tiefe Fehlstellen im Mauerwerk – ein Anblick, der nicht unbedingt dem gotischen Idealbild einer Kirche entsprach. Neue Erkenntnisse zum historischen Bestand leiteten einen Wandel im Erscheinungsbild ein.

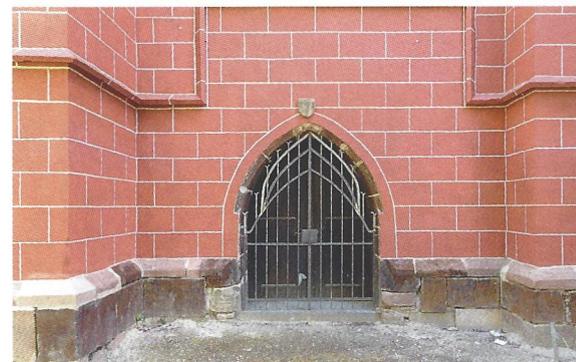
Nachdem das Vorderantlitz der Kirche wieder repräsentativ gestaltet war, schritt die Restaurierung weiter um das Gebäude herum. Aktuell im Fokus standen nun das Querhaus und der Chorumgang an der Nordseite. Die Arbeiten am Querhaus starteten 2018, die letzten Gerüste am Chorumgang wurden im Frühjahr 2020 abgebaut. Bis auf den Sockelbereich sind die Arbeiten mittlerweile abgeschlossen (Abb. 4).

Abb. 4: Die Wiederherstellung der Sockelbereiche folgt in einem späteren Sanierungsabschnitt [© tubag, Krufft/Guido Wollenberg]

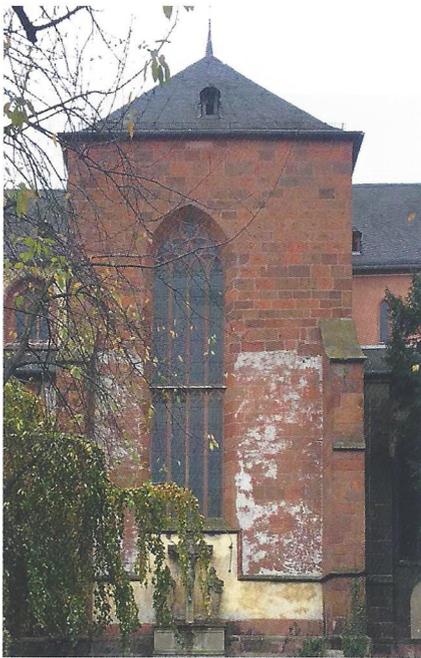
Schäden wie Verwitterungen in den Fugen und teils tiefgreifende Abplatzungen an den Bruchsteinen kennzeichneten diesen Bereich der fortschreitend durchzuführenden Sanierungsmaßnahmen (Abb. 5). Diese Schäden lassen sich nicht unbedingt als Spätfolgen einer unsachgemäßen Sanierung in den 1960er- und 1970er-Jahren einordnen. Zwar zeigten die Voruntersuchungen der Restauratoren, dass man bei den zurück-

liegenden Restaurierungen noch keinen Zugriff auf die mittelalterlichen Rezepturen hatte, doch Architekt Jürgen Hamm schätzt den Erfolg der damaligen Maßnahmen als der Zeit entsprechend ein. Er sieht in den aktuellen Schäden einen zu erwartenden zeitlichen Verfall nach einer Standzeit von rund 50 Jahren.

Abb. 5: Querhaus Nordseite: Die Trennung zwischen Werksteinmauerwerk (oben) und Bruchsteinmauerwerk (unten) zeichnet sich ab [© Jürgen Hamm, HAD Hamm Architektur + Denkmalpflege, Worms]

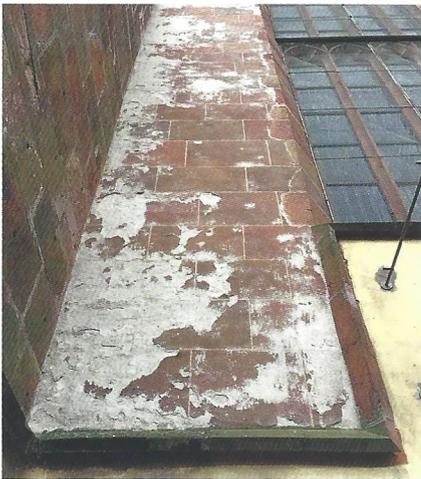
Abb. 6: Erodierete Putzflächen über dem Bruchsteinmauerwerk im unteren Bereich [© Jürgen Hamm, HAD Hamm Architektur + Denkmalpflege, Worms]

Die Fassade oberhalb des Sockels teilt sich in eine Bruchsteinmauer im unteren Bereich und eine Werksteinmauer im oberen Bereich (Abb. 6). Grenze sind die gut sichtbaren horizontalen Verstreibungen, die sich in wechselnder Höhe an der Fassade entlangziehen. In der Werksteinmauer finden sich Quader mit unterschiedlichen Höhen und Fugen in unterschiedlicher Breite. Architekt Jürgen Hamm ist überzeugt, dass ein gotischer Baumeister einen solchen Mauerwerksaufbau niemals steinsichtig gelassen hätte. Eine glatte, ideale Fassade wäre das Wünschenswerte gewesen.

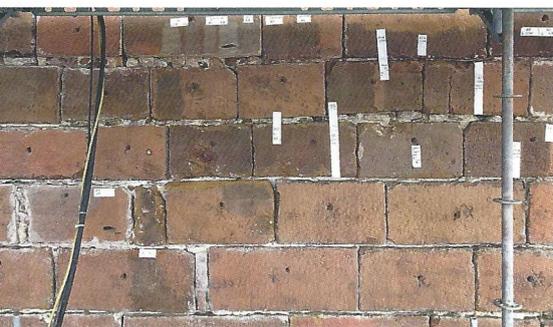
Abb. 7: Freigelegte Werksteinflächen mit unterschiedlichen Quader- und Fugenmaßen: Gotische Baumeister hätten eine solche Fläche vermutlich nicht steinsichtig gelassen [© Jürgen Hamm, HAD Hamm Architektur + Denkmalpflege, Worms]

Ein Indiz für diese These ist, dass statt des hauptsächlich verwendeten Eisenberger Sandsteins an einigen Stellen auch andere Sandsteinarten verbaut wurden. Der Eisenberger Sandstein besitzt einen hohen Eisenanteil und dunkelt durch den Oxidierungsprozess stark nach. Damit hebt er sich farblich deutlich von den übrigen Sandsteinquadern ab. Eine Angleichung an das gotische Idealbild einer Kirche hätte auf dieser Basis eigentlich nur eine darüberliegende Putzhaut schaffen können. Denn das Ziel der gotischen Bauherren war es, »ein Stück Himmel ohne Fehler zu bauen«, so Jürgen Hamm (Abb. 7).

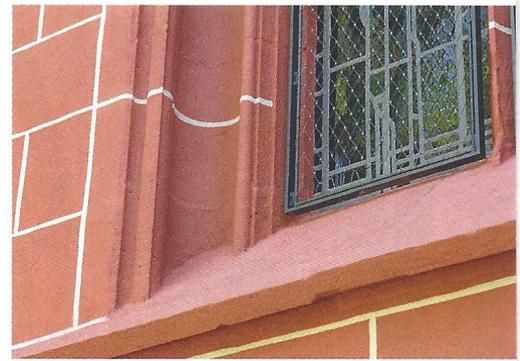
Abb. 8: Im oberen Fassadenbereich reichte eine dünnere Unterputzschicht. Um einen einheitlichen Putzaufbau zu erzielen, kam hier auch der FL-Kalk-Leichtputz zum Einsatz. [© tubag, Kruft / Guido Wollenberg]

Bei den Werksteinen im oberen Mauerbereich war dafür ein verhältnismäßig geringer Aufwand erforderlich (Abb. 8). Der Eisenberger Sandstein erwies sich als sehr widerstandsfähiges Gestein, und die teilweise eingepflegten anderen Sandsteinarten zeigten zwar etwas mehr Verwitterung, waren insgesamt aber in einem guten Zustand. Die Maßnahmen nach dem Freilegen und Reinigen des Mauerwerks waren nicht so umfangreich wie beim Bruchsteinmauerwerk. Die Fugen wurden mit einem neuen Fugenmörtel ausgebessert und bei dem darauffolgenden Unterputz waren keine großen Stein-ausbesserungen erforderlich (Abb. 9 und 10).

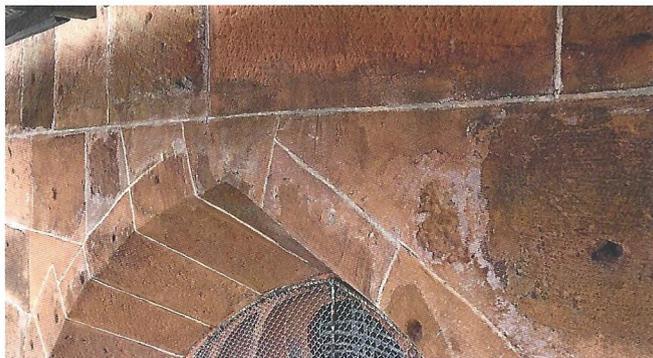
Abb. 9: Werksteinflächen am Bogenstich vor den Sanierungsarbeiten [© Jürgen Hamm, HAD Hamm Architektur + Denkmalpflege, Worms]

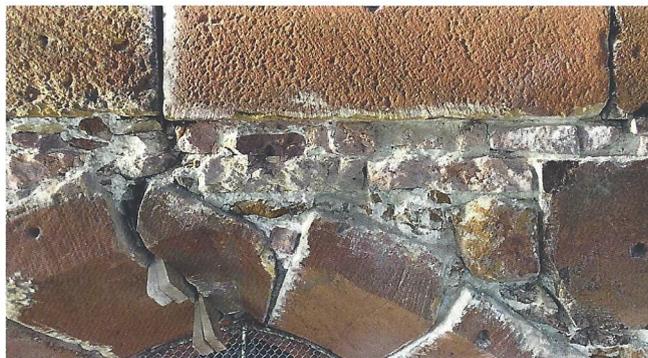
Abb. 10: Die freigelegten Werksteinflächen am Bogenstich [© Jürgen Hamm, HAD Hamm Architektur + Denkmalpflege, Worms]

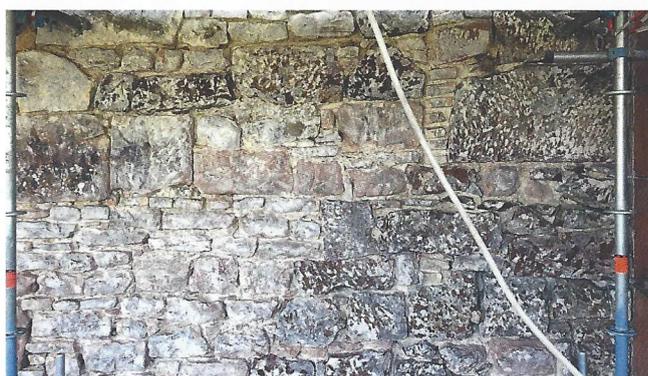
Ganz anders beim Bruchsteinmauerwerk im unteren Bereich: Hier gab es größere Materialausbrüche, sodass die Fehlstellen vor dem Verputzen ausgebessert werden mussten (Abb. 11). Aufgrund der Größe dieser Fehlstellen hätten die ausgebesserten Stellen aber mit üblichen historischen Putzen ein zu hohes Gewicht erreicht, sodass die Gefahr bestanden hätte, dass sie sich durch ihr Eigengewicht wieder lösen.

Abb. 11: Das freigelegte Bruchsteinmauerwerk zeigt sich sehr uneinheitlich. Die teils tiefen Fehlstellen wurden später mit FL-Kalk-Leichtputz egalisiert. [© Jürgen Hamm, HAD Hamm Architektur + Denkmalpflege, Worms]

Stattdessen wurde das zurückgewitterte Bruchsteinmauerwerk mit einem FL-Kalk-Leichtputz wieder auf eine Ebene gebracht. Er wurde auf der gesamten Fläche als Unterputz verwendet und an den Fehlstellen je nach Tiefe in Dicken zwischen 2 und 6 cm aufgetragen (Abb. 12).

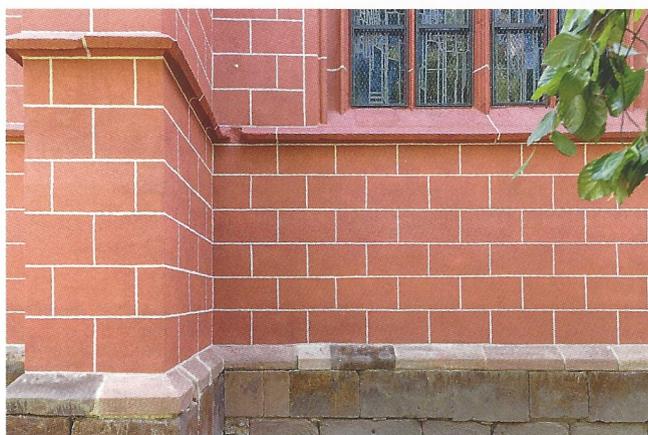
Abb. 12: Der FL-Kalk-Leichtputz erreicht eine hohe Festigkeit. So ließen sich die teils sehr tiefen Fehlstellen im Bruchsteinmauerwerk ausgleichen. [© tubag, Kruff / Guido Wollenberg]

Gegenüber den häufig in der Denkmalpflege eingesetzten NHL-Produkten auf Basis von natürlich hydraulischem Kalk ließ sich so eine gesteigerte Festigkeit auch bei größeren Schichtdicken erzielen. Dieser FL-Kalk-Leichtputz FLP-L wird ausschließlich mit natürlichen Leichtzuschlägen hergestellt und kann gut mit den vorhandenen NHL-Putzen kombiniert werden.

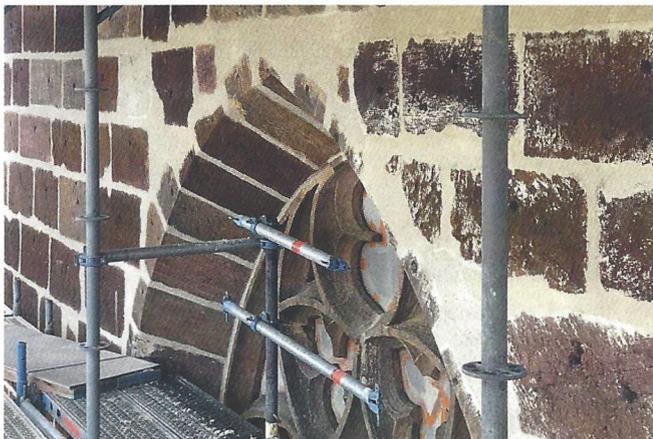
Abb. 13: Der Bogenstich nach dem Fugenverschluss mit einem FL-Kalk-Leichtputz
[© Jürgen Hamm, HAD Hamm Architektur + Denkmalpflege, Worms]

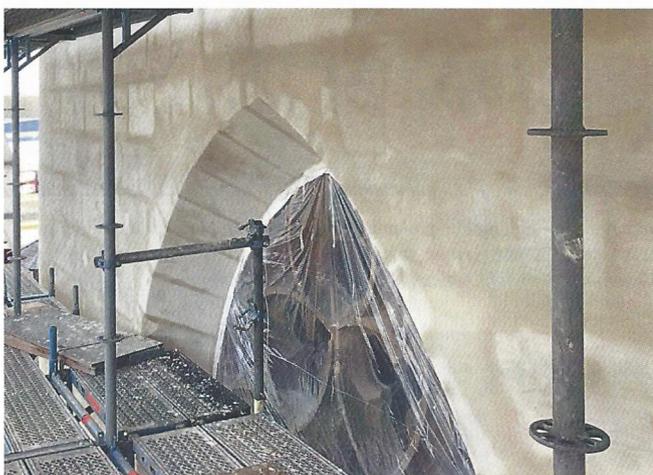
Abb. 14: Auftrag der ersten Lage der Natursteinschlämme NHL-NS
[© Jürgen Hamm, HAD Hamm Architektur + Denkmalpflege, Worms]

Nachdem die Schichten aus Unter- und Oberputz durchgetrocknet waren, folgte der abschließende Schlämmputz, für den eine Natursteinschlämme NHL-NS eingesetzt wurde (Abb. 14). Mit dem Aufbringen der dritten Schlämmlage entstand eine durchgehende Schicht, die die Fugen komplett verdeckt. Die einzelnen Lagen waren zwischen 1 und 1,5 mm dick.

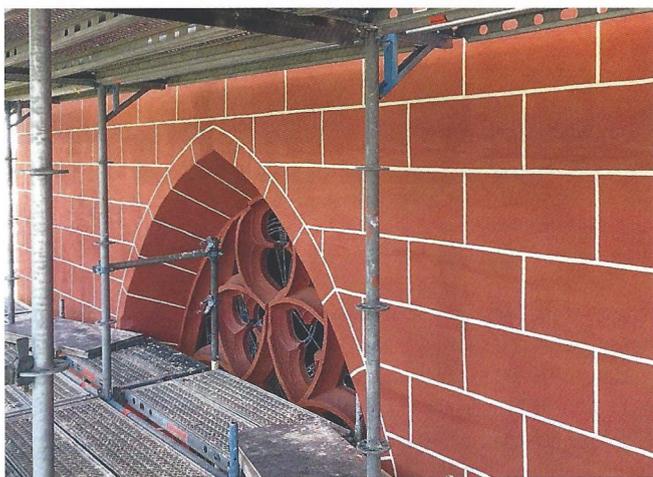
Abb. 15: Die fertige Fassade samt Farbanstrich und aufgemaltem Fugenbild
[© Jürgen Hamm, HAD Hamm Architektur + Denkmalpflege, Worms]

Die Fugeneinteilung erfolgte dann mit einem Fugenstrich, der auf die Lasur aufgebracht wurde. Hier kam ein beiger Farbton zur Anwendung, für den viel mit Duktus, Pinsel und Breite getestet wurde (Abb. 15).

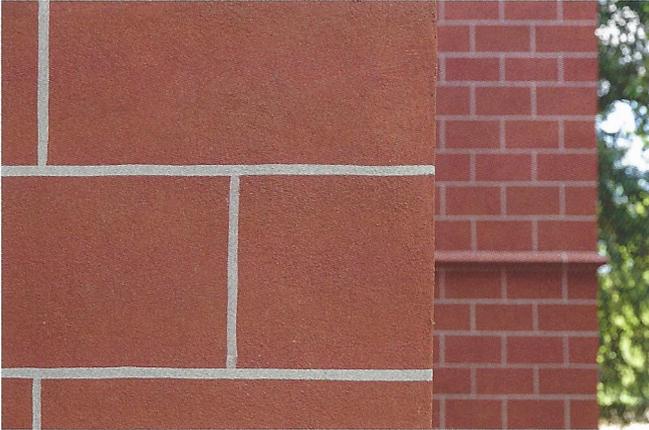
Abb. 16: Erst aus der Nähe deutlich zu sehen: Aufgemalte Scheinfugen versehen den NHL-Schlämmputz mit einem ordnenden Raster [© tubag, Kruft/Guido Wollenberg]

Alle Fugen in diesem Bereich von Querhaus und Chorumgang wurden ausschließlich gemalt und nicht eingeritzt. Dabei richten sich die Fugen nach einem 2:1-Raster (60:30 cm; Abb. 16). Das aufgemalte Fugenbild folgt einer idealtypischen Aufteilung und nicht dem tatsächlichen Fugenverlauf. Hierfür wurde ein Fugenplan erstellt, der sich an bestimmten Gebäudemerkmale orientierte. Das Raster wurde so angelegt, dass die Fugen in Bezug zu den konstruktiven Merkmalen wie Fenstern, Türen oder den Strebungen möglichst symmetrisch

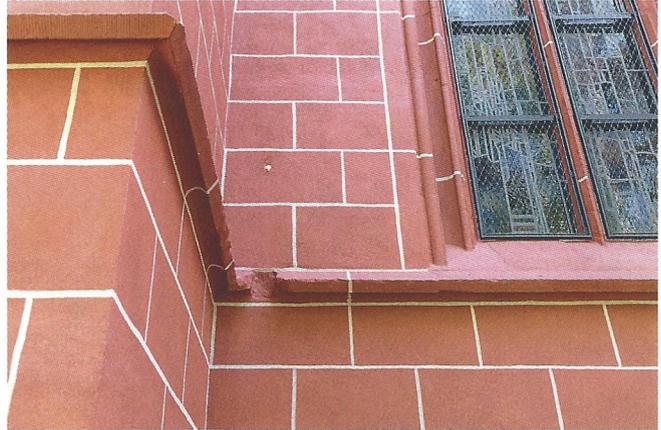
Abb. 17: Das aufgemalte Fugenbild folgt nicht dem tatsächlichen Fugenverlauf. Die Rastergrößen ordnen sich einem stimmigen Gesamtbild unter. [© tubag, Kruft/Guido Wollenberg].

erscheinen. Als Ergebnis variiert die Rastergröße leicht, wenn dies dem Gesamtbild zugutekommt (Abb. 17).
