## Nasse Füße

Schloss Kalkum ist ein bedeutendes Wasserschloss. Das Wasser bringt jedoch eine erhöhte Feuchtigkeitsbelastung mit sich. Mit einem speziellen Feuchteregulierungsputz konnte man bei der Sanierung in Düsseldorf auf diese besonderen Anforderungen reagieren.

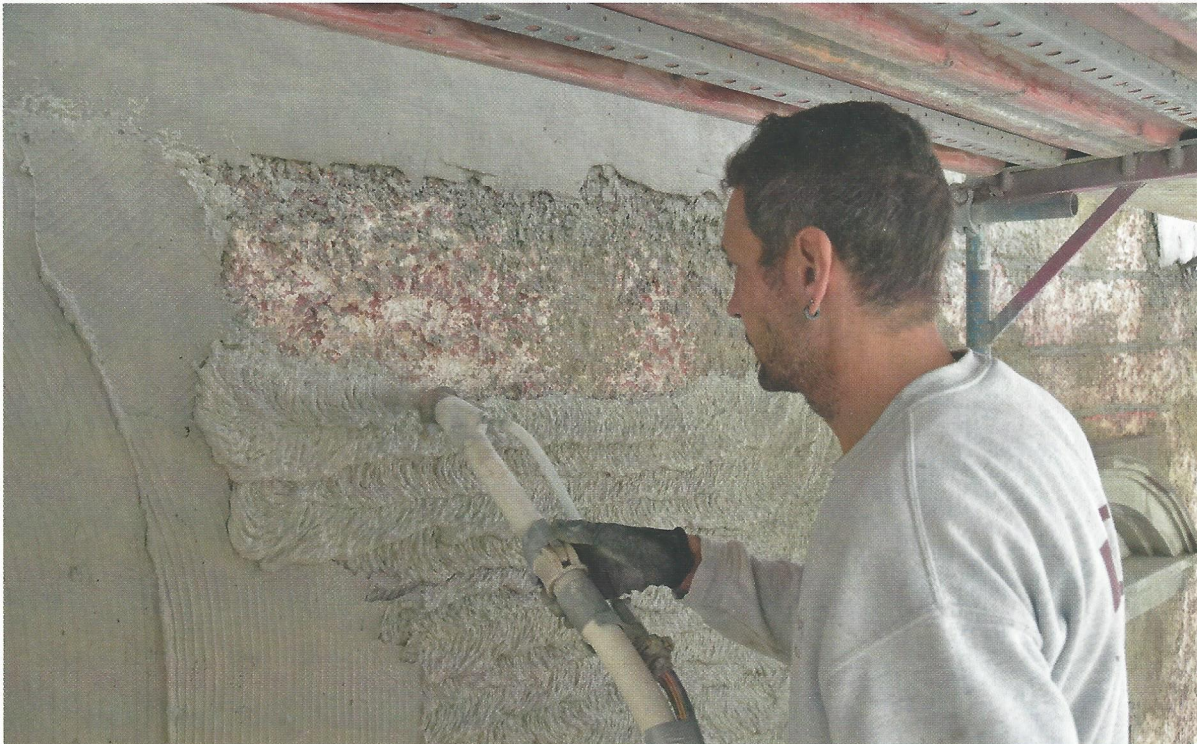
Der ursprüngliche Putz im Bestand war ein leicht hydraulischer Kalkputz. Der ähnlich rezeptierte Trass-Kalk Feuchteregulierungsputz von tubag wurde für die Instandsetzung mit der Putzmaschine aufgebracht  
Fotos: Guido Wollenberg / tubag

Um mit einem Feuchteregulierungsputz das gewünschte Sanierungsergebnis zu erreichen, müssen die Handwerker die Herstellerangaben zur Verarbeitung genau beachten. Der Putzauftrag erfolgte maschinell in zwei Lagen. Sowohl als Ober- als auch als Unterputz kam der Feuchteregulierungsputz zur Anwendung. Die Putzlagen wiesen dabei im Durchschnitt eine Gesamtdicke von rund 27 mm auf.

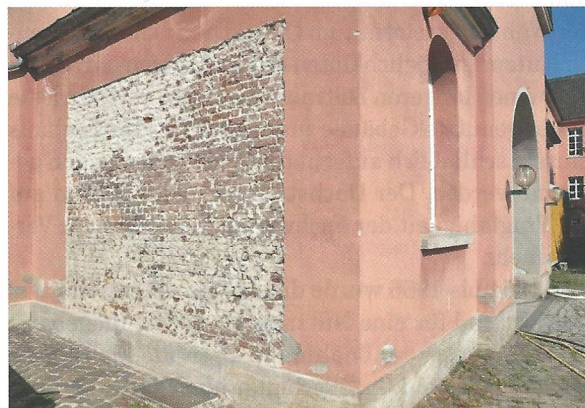
Das Mauerwerk ist intakt, an einigen Stellen kam es jedoch zu großflächigen Putzabplatzungen

Die Bestandsaufnahme zeigte, dass bei früheren Sanierungen schon Horizontal- und Vertikalsperren eingebaut worden waren. Diese zeigten aber nicht wie gewünscht Wirkung. In den letzten Jahren sind die schweren Schäden, die das Gebäude durch Feuchtigkeit und Verwitterung erlitten hat, immer deutlicher hervorgetreten. So kam es beispielsweise an einigen Stellen zu großflächigen Abplatzungen des Bestandputzes. Eine defekte und unterdimensionierte Dachentwässerung und ebensolche Regenfallrohre verursachten starke Feuchteschäden im Dach. Diese fanden sich sowohl im Innenhof als auch an der Fassade an der Süd- und Westseite des Schlosses.

Das permanent feuchte Mikroklima durch den Wassergraben, die über eine lange Zeit beschädigte Dachentwässerung, der umgebende Landschaftspark und der nur 2 km entfernt liegende Rhein führten in ihrer Summe zu einer sehr hohen Feuchtebelastung an den Fassaden von Schloss Kalkum. Es waren umfassende Arbeiten erforderlich, um die Folgen dieser Belastung zu beseitigen und ihr für die Zukunft wirkungsvoller entgegenzutreten.

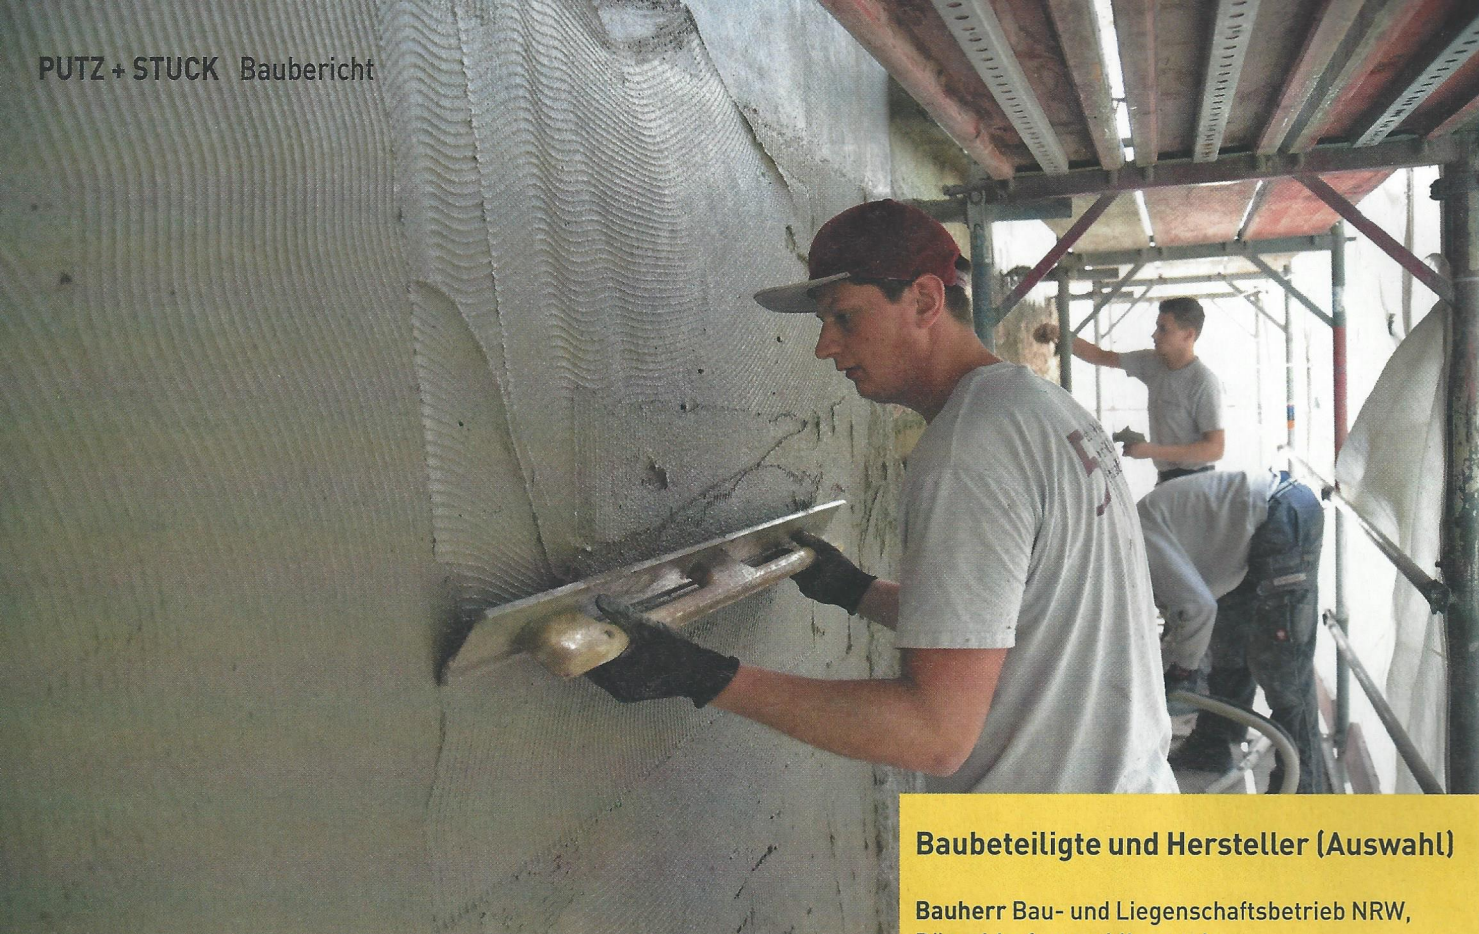
Da der Feuchteregulierungsputz von tubag mit einer sehr kleinen Körnung hergestellt werden kann, eignet er sich auch für sehr glatte Oberflächen

Um das Putzbild möglichst nah an das Original heranzuführen, sollte der Putz für Schloss Kalkum nach dem Rapportieren eine möglichst gleichmäßige, glatte Oberfläche aufweisen. Um dies zu erreichen, ließ das Team um Architektin Brigitte Pfaff den Putz von tubag mit einer Körnung von maximal 0 bis 2 mm anlegen.

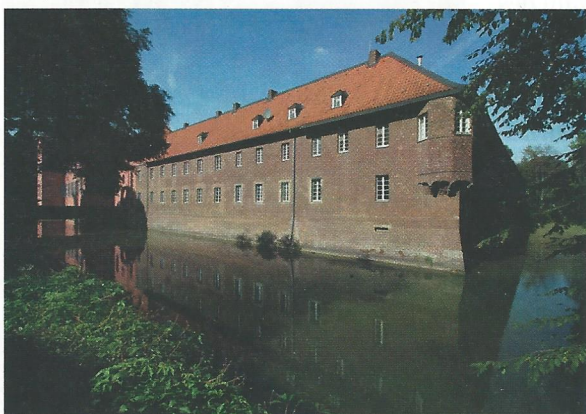
Die ehemalige Vorburg (Wirtschaftsteil) ist komplett unverputzt geblieben
