Sanierung im Sinne der Gotik

Die Wormser Liebfrauenkirche im neuen Gewand

Die Sanierung der gotischen Liebfrauenkirche in Worms schreitet voran. Mit Querhaus und Chorumgang auf der Nordseite ist nun ein weiterer Teil abgeschlossen. Vor den Arbeiten stand die Fassade zum Teil steinsichtig und zeigte tiefe Fehlstellen im Mauerwerk – ein Anblick, der nicht unbedingt dem gotischen Idealbild einer Kirche entsprach. Neue Erkenntnisse zum historischen Bestand leiteten einen Wandel im Erscheinungsbild ein.

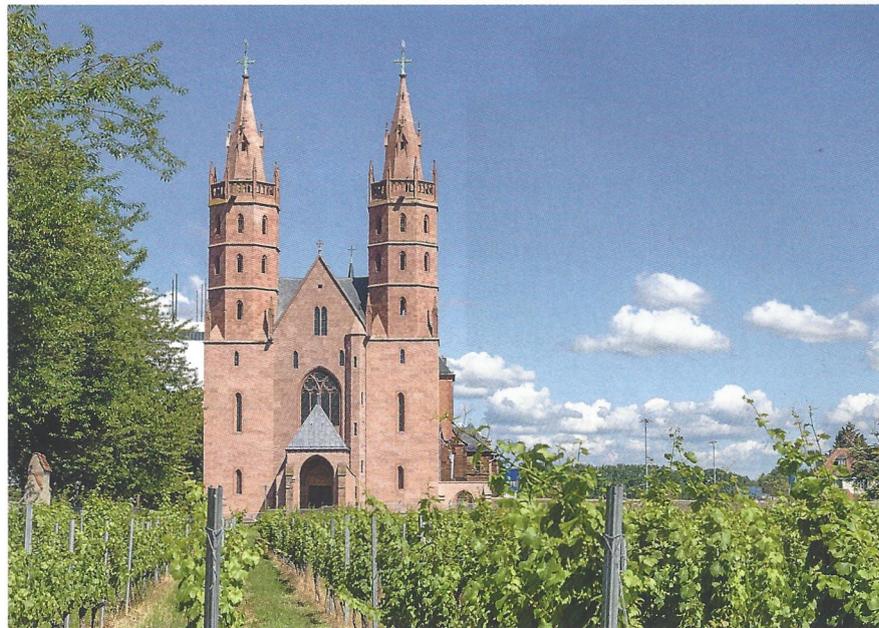
Abb. 3: Liebfrauenkirche Worms: Die Westgruppe mit den zwei Haupttürmen und dem Eingangsportal wurde in den Jahren 2005 bis 2010 saniert [© tubag, Krufft/Guido Wollenberg]

Als dringendste Aufgabe erwies sich zunächst die Sanierung der Westgruppe, die in den Jahren 2005 bis 2010 durchgeführt wurde. Sie umfasste die zwei Haupttürme mit dem Eingangsportal. Dessen Sandsteinmauerwerk erstrahlt nach der abgeschlossenen Sanierung nun in einem rötlichen Farbton (Abb. 3).

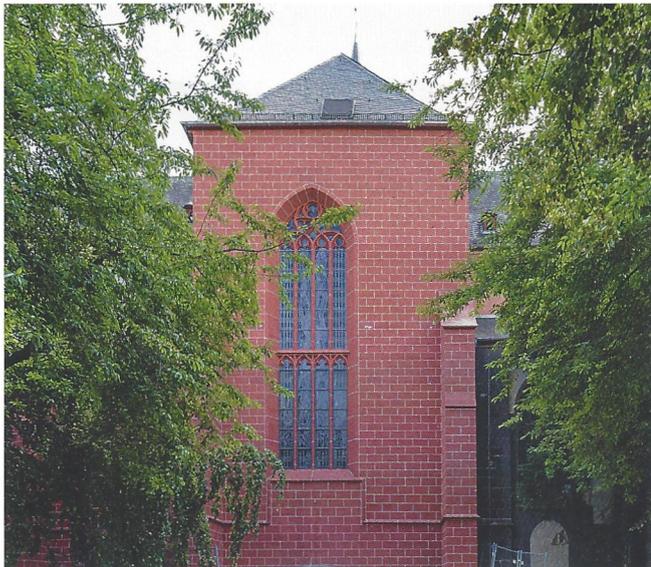
Abb. 18: Die Sanierung schreitet voran. Querhaus und Chorungang auf der Nordseite waren Gegenstand der aktuellen Maßnahmen [© tubag, Kruft/Guido Wollenberg]

Querhaus und Chorungang auf der Nordseite erstrahlen nun in einem tiefen Rotton mit hellem Fugenstrich. Der darunterliegende komplexe Putzaufbau ist ihnen nicht mehr anzusehen. Ein klares Erscheinungsbild ganz im Sinne der Gotik, das erst beim Näherkommen enthüllt, dass die steinsichtig erscheinende Fassade tatsächlich ein Schlammputz ist (Abb. 18 und 19).

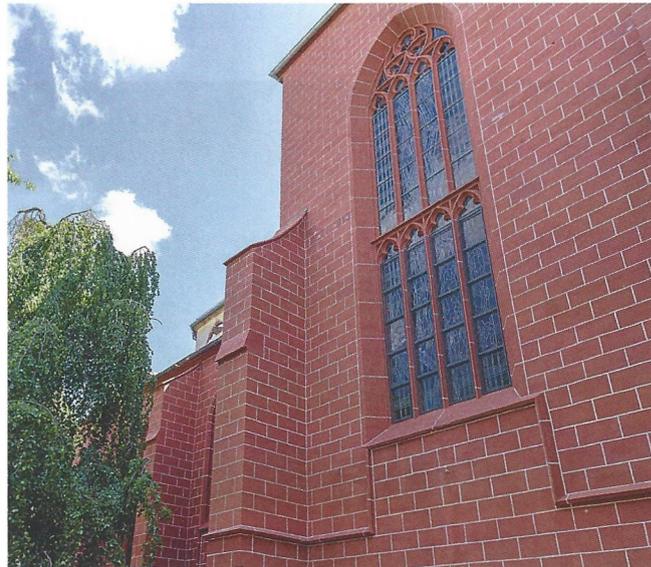
Abb. 19: Hinter der einheitlich scheinenden Fassade verbergen sich unterschiedliche Bereiche aus Bruchsteinmauerwerk und Werkstein [© tubag, Kruft/Guido Wollenberg]
